塔河县查班河12支线建筑用玄武岩矿矿区生态破坏综合评价图

黑龙江省第一水文地质工程地质勘察院有限公司			
塔河县查班河12支线建筑用玄武岩矿矿区生态破坏综合评价图			
拟 编	邢 娟	顺 序 号	4
审 核	李 维	图 号	4
微机制图	李 凤 阳	比 例 尺	1:2000
总工程师	王 迪	日 期	2026. 05
院 长	孙 英 智	资料来源	收集及实测

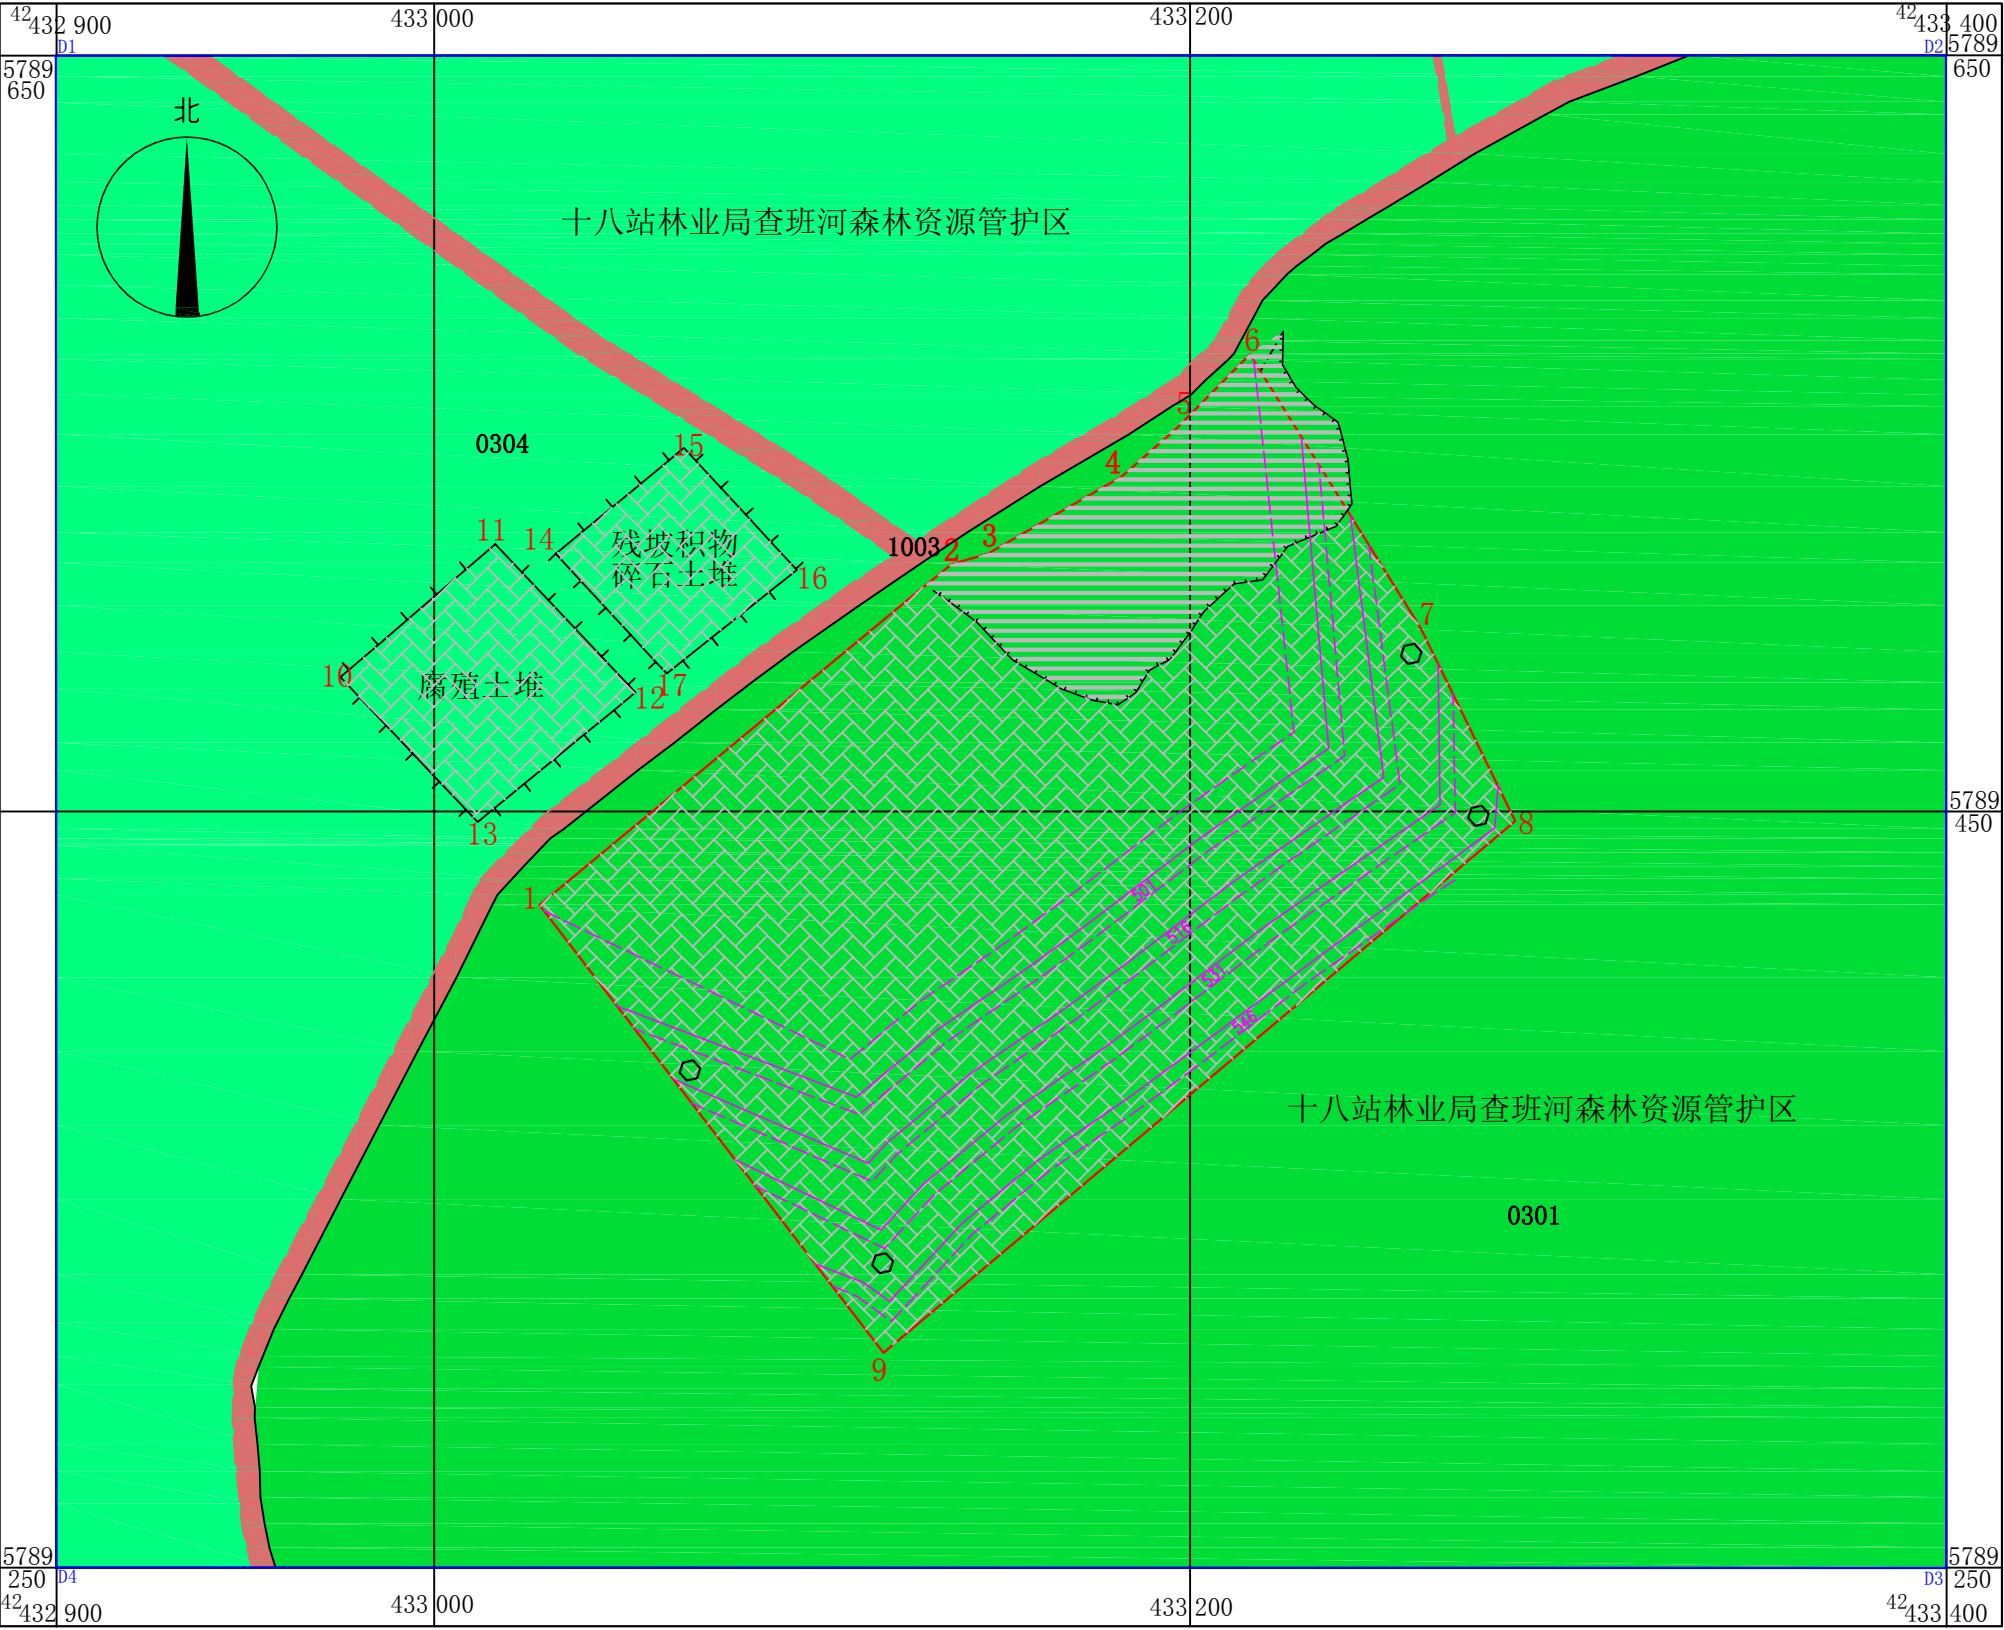
比例尺 1:2000
